MUROWANE UNICKIE CERKWIE PODKARPACIA

Praca licencjacka

Praca projektowa: „Wielokulturowość muzyki - adaptacja cerkwi w Krzywczu”

3.2 Cerkiew Narodzenia Najświętszej Maryi Panny w Krzywczy - opis obiektu

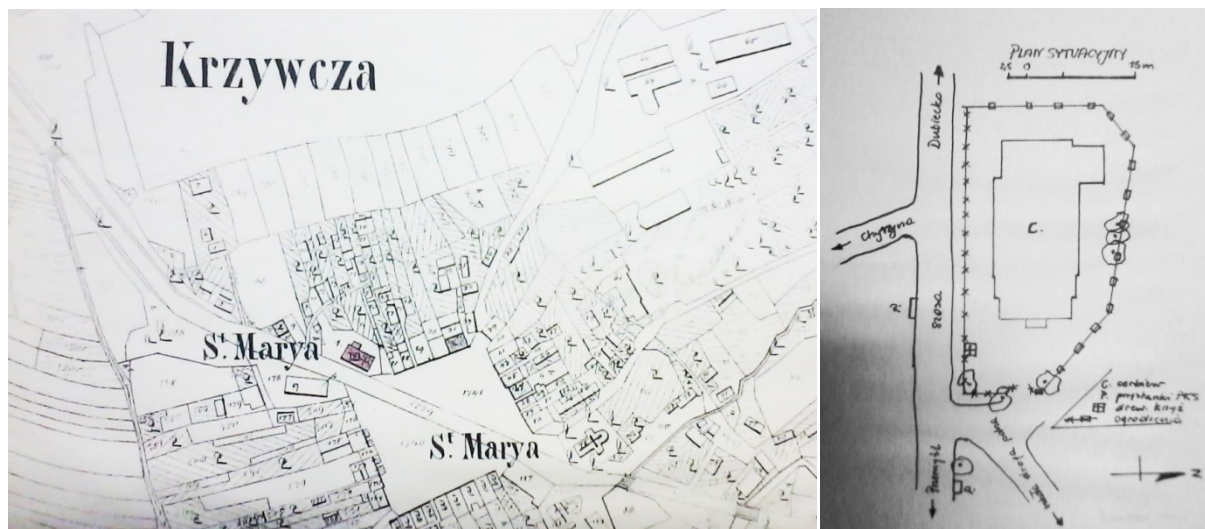
Ilustracja 32 i 33: Materiały archiwalne, wykonał mgr A. Błotko, 1978r.

Rzut:

Cerkiew wzniesiona została na planie prostokąta, jest trójdzielna jedno nawowa. Obiekt składa się z przedsionka, głównej sali, prezbiterium oraz zakrystii znajdującej się przy północnej ścianie świątyni.

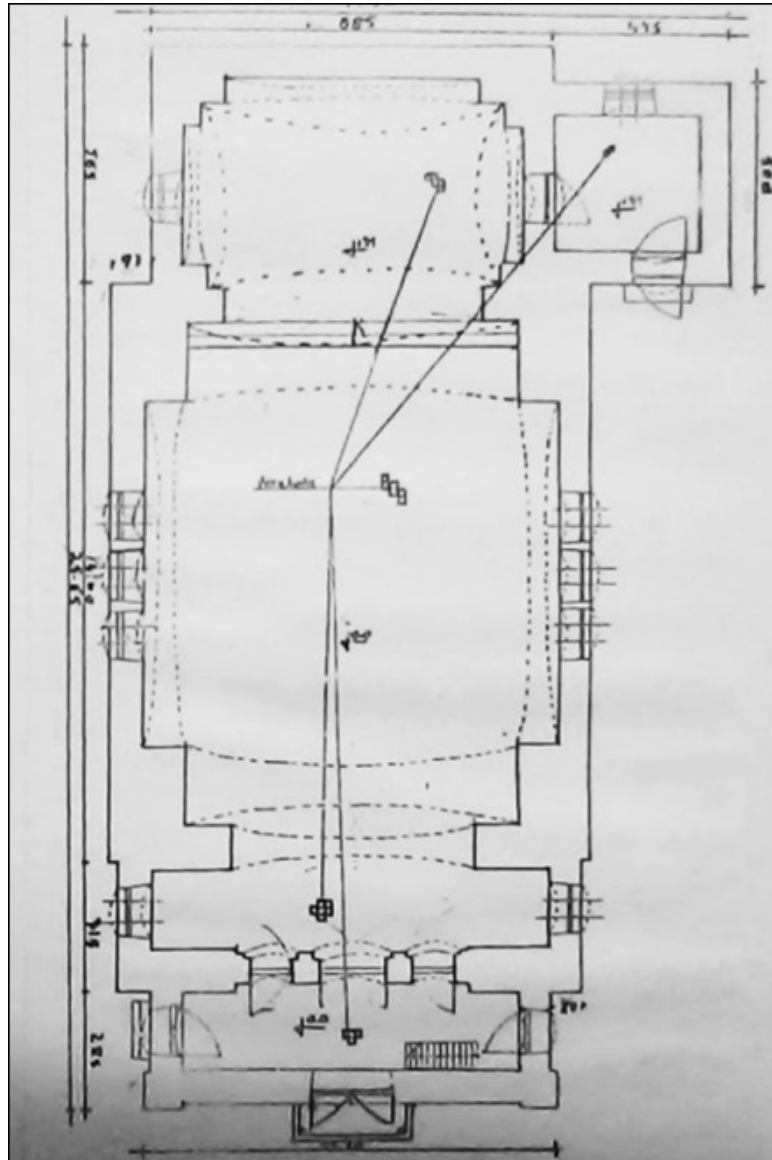
Ilustracja 34: Materiały archiwalne, wykonał mgr A. Błotko, 1978r.

Elewacja wschodnia:

Po obu bokach ściany wschodniej znajdują się dwa narożne pseudo pilastry zakończone trapezoidalnymi cokołami, cokoły te zdobione są motywami czterolistnej rozety. Na środku elewacji znajduje się wysunięty ku przodowi prostokątny portal zwieńczony podkowiastym łukiem, w jego centralnej części znajduje się rozeta z profilowaną płyciną, portal wsparty jest na dwóch masywnych kolumnach. Szczyt wschodniej ściany jest w formie, podzielonego dwoma pilastrami, trójliścia zdobionego fryzem arkadkowym oraz ornamentami geometrycznymi. Cała elewacja zwieńczona jest profilowanym gzymsem.

Elewacja południowa:

Środkowa część ściany wysunięta jest do przodu, w jej centrum znajduje się triforium którego środkowe okno jest wyższe od bocznych. Pod triforium znajduje się parapet wsparty na konsolach natomiast nad oknem widnieje gzyms profilowany w kształt pełnego łuku. Po bokach znajdują się pilastry, które zdobione są fryzem arkadowym oraz motywem zgeometryzowanego krzyża. Szczyt elewacji jest trójlistny, analogiczny do szczytu elewacji wschodniej. Wschodnia jak i zachodnia część ściany cofnięta jest względem części środkowej, we wschodniej znajduje się otwór wejściowy zwieńczony łukiem pełnym, natomiast w zachodniej otwór okienny nad którym widnieje geometryczny ornament. Cała elewacja zwieńczona jest profilowanym gzymsem.

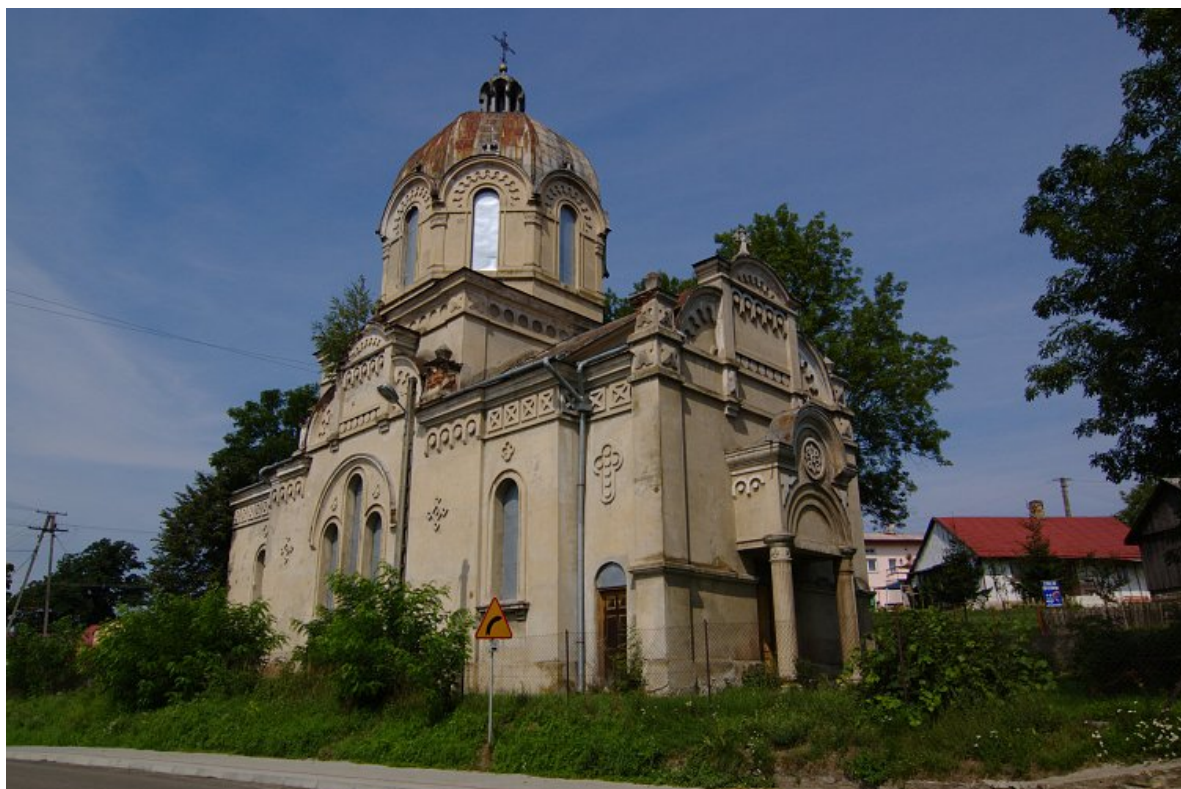
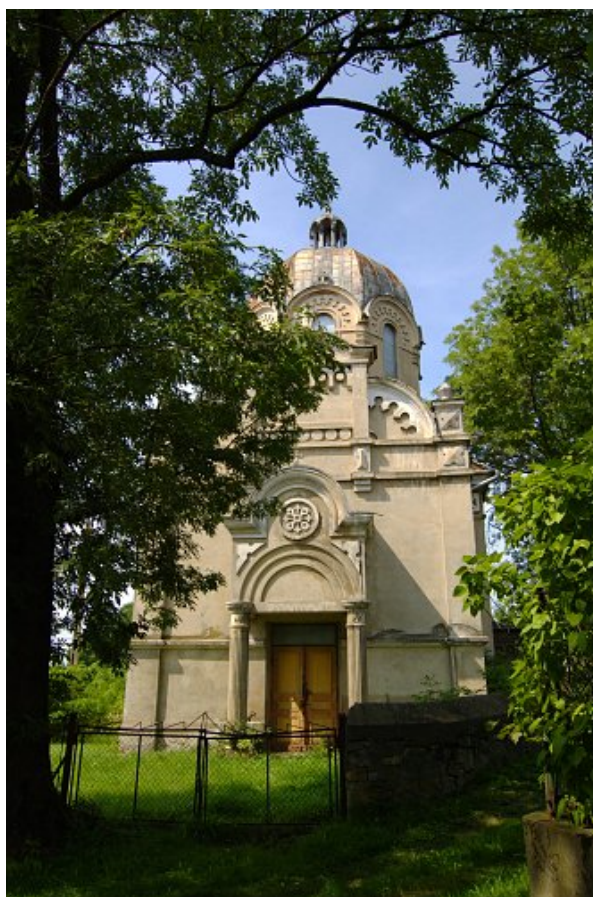
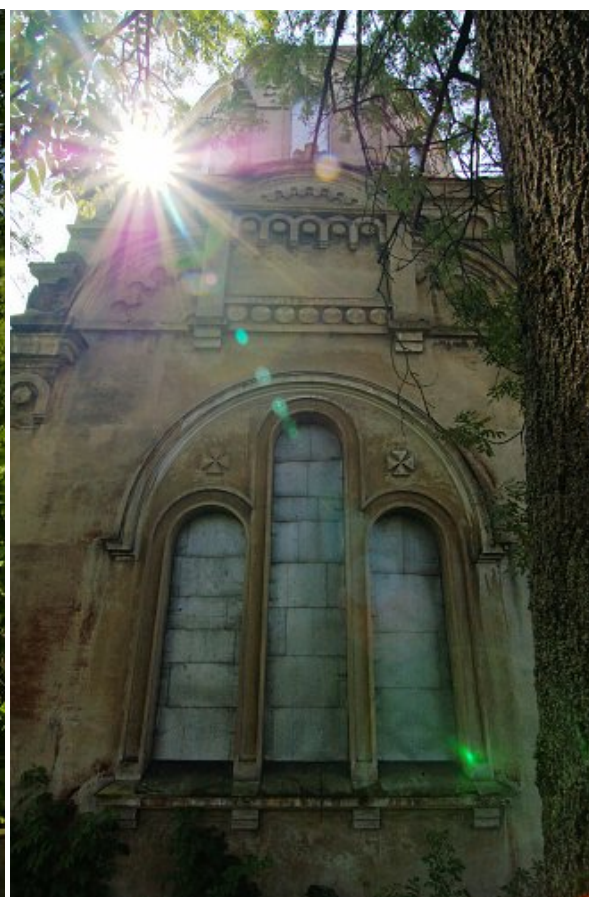
Ilustracja 35,36 i 37: <http://cerkwie.podkarpacia.info/Krzywca/index.html>

Zdjęcia obiektu:

Główną inspiracją do powstania projektu była opuszczona, nieużytkowana i z roku na rok popadająca w coraz większą ruinę murowana greckokatolicka cerkiew. Obiekt stopniowo ulegał degradacji przyczyniły się do tego zarówno warunki atmosferyczne jak i działania człowieka. Ze względu na brak szyb w oknach, zniszczony zarzewiały dach jak również ubytki w tynku do świątyni dostaje się deszcz a w czasie zimy śnieg. Wnętrze świątyni zostało zdewastowane przez wandalów przykładem na to są np. popisane farbą ściany jak również powyjmowana część terakoty w prezbiterium. Również działka na której wzniesiona jest cerkiew nie jest w najlepszym stanie, ogrodzenie z siatki ledwo się trzyma, a znaczna część muru praktycznie nie istnieje. Mimo tych wszystkich zniszczeń świątynia nadal jest przepięknym obiektem architektonicznym. Cerkiew wpisana jest w rejestr zabytków a mimo to nie są w niej przeprowadzane żadne remonty ani działania konserwatorskie, obecnie jej okna zabite są blachami a drzwi zamknięte na kłódkę, więc zwykły człowiek nie ma możliwości wejścia do środka, również ten fakt nakłonił mnie do zajęcia się właśnie tą świątynią ponieważ chciałabym aby w jej wnętrzu znów „zagościło” światło dzienne i aby zwykli ludzie mieli szansę zobaczyć oraz podziwiać jej niezwykłą architekturę.
