Tomasz Tomaszek

Politechnika Rzeszowska im. Ignacego Łukasiewicza

IKONOSTAS CERKWI W BABICACH (GMINA KRZYWCZA) - ANALIZA KONSERWATORSKA

ICONOSTASIS FROM THE ORTHODOX CHURCH IN BABICE (COMMUNE OF KRZYWCZA) - CONSERVATIONAL ANALYSIS

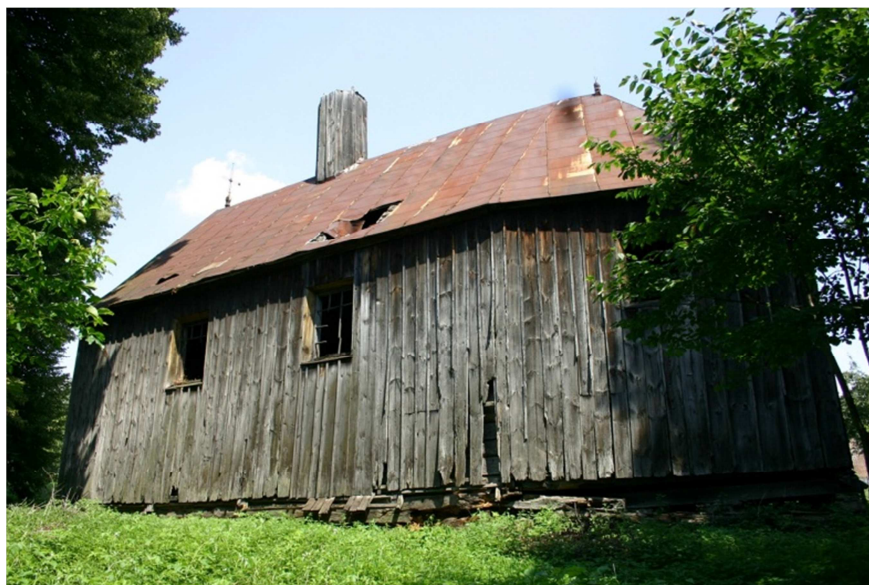
Fot. 1. Cerkiew greckokatolicka pw. Zaśnięcia Bogurodzicy w Babicach

Drewniana cerkiew greckokatolicka pw. Zaśnięcia Bogurodzicy w Babicach (gmina Krzywca) wzniesiona została w konstrukcji zrębowej i zlokalizowana jest na niewielkim wzniesieniu w południowo-zachodniej części miejscowości (fot. 1).

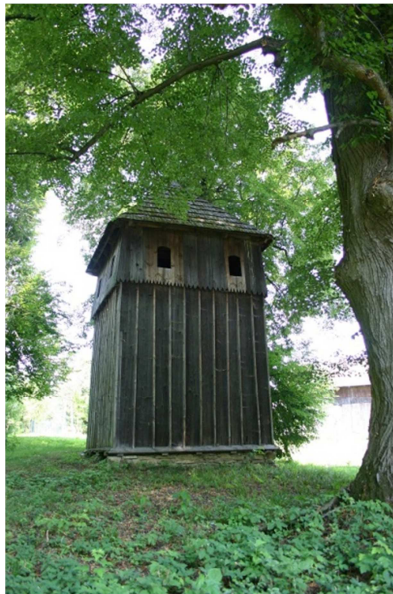
Fot. 2. Wolno stojąca drewniana dzwonnica nieopodal greckokatolickiej cerkwi pw. Zaśnięcia Bogurodzicy w Babicach
Źródło: fot. T. Tomaszek

Nieopodal cerkwi i od jej strony zachodniej znajduje się wolno stojąca drewniana dzwonnica z 1840 r. [6], wykonana w konstrukcji szkieletowej (fot. 2).

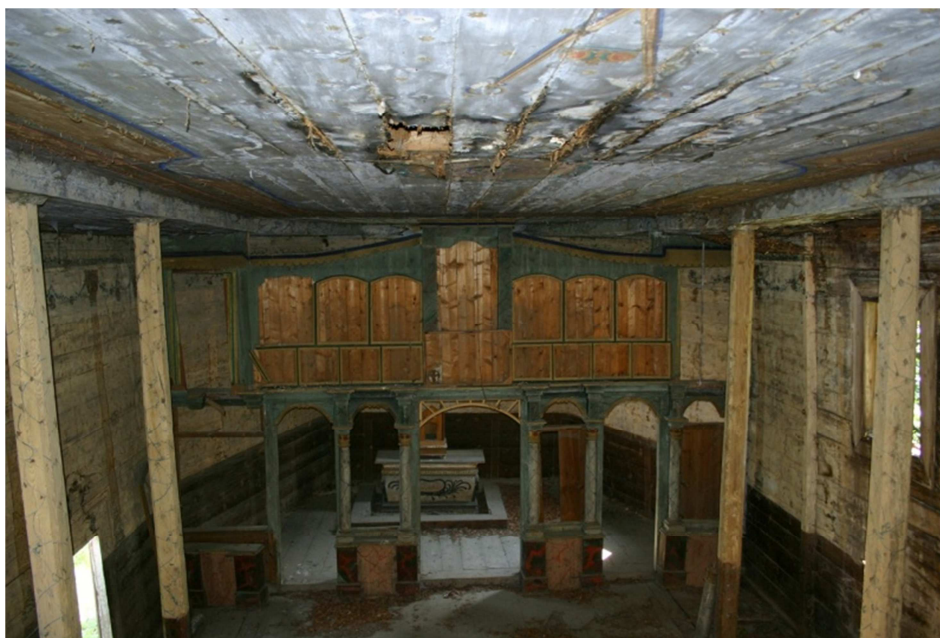
Fot. 3. Cerkiew greckokatolicka pw. Zaśnięcia Bogurodzicy w Babicach – pozbawiona ikon kurtynowa ściana ikonostasowa wydzielająca sanktuarium od nawy

Pierwotnie we wnętrzu cerkwi w Babicach znajdował się bogato zdobiony ikonostas, którego zasadnicza konstrukcja, w formie kurtynowej ściany z desek (rama ikonostasu), jednocześnie wydzielała sanktuarium z nietypowej, jednoprzestrzennej bryły budowli (fot. 3).

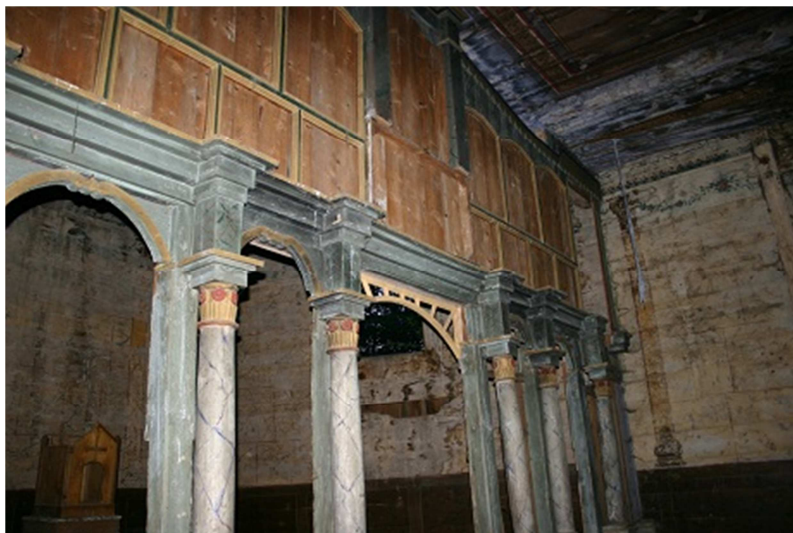
Fot. 4. Cerkiew greckokatolicka pw. Zaśnięcia Bogurodzicy w Babicach – rama ikonostasu z elementami snycerki (fragment) stanowiąca pozostałość pierwotnego wyposażenia świątyni (oraz pełniąca jednocześnie funkcję konstrukcyjną „ściany kurtynowej” wydzielającej sanktuarium od nawy)

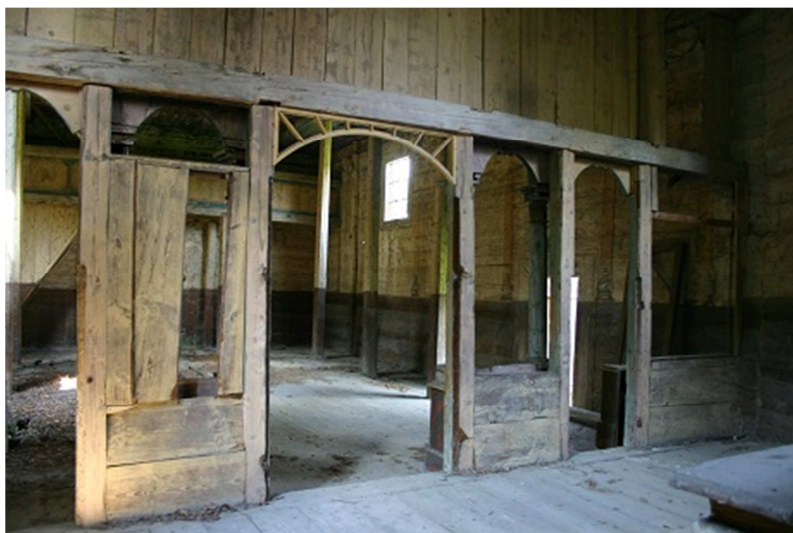
Fot. 5. Cerkiew greckokatolicka pw. Zaśnięcia Bogurodzicy w Babicach – rama ikonostasu z elementami snycerki (widok na odwrocie, czyli od strony sanktuarium) stanowiąca pozostałość pierwotnego wyposażenia świątyni (oraz pełniąca jednocześnie funkcję konstrukcyjną „ściany kurtynowej” wydzielającej sanktuarium od nawy)

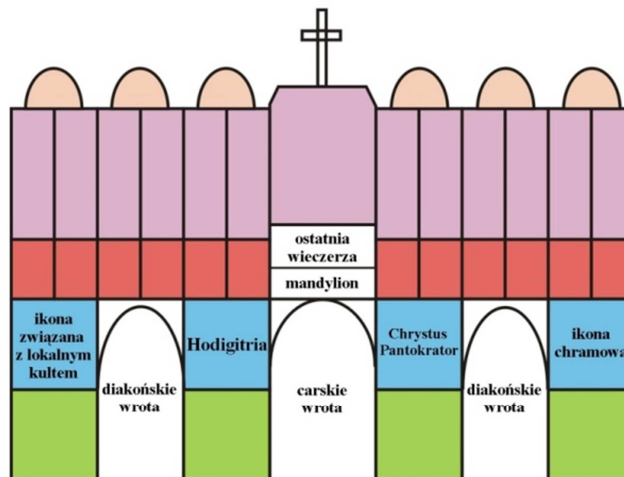
Ryc. 4. Schemat typowej formy ukraińskiego ikonostasu

Ikonostas cerkwi w Babicach stanowi zredukowaną postać typowej formy ukraińskiego ikonostasu rozpowszechnionego na ziemiach Polski południowo-wschodniej i występującego w drewnianych greckokatolickich świątyniach województwa podkarpackiego jako nieodzowny, charakterystyczny element ich wyposażenia (ryc. 4). Tym samym układ przestrzenny oraz tematyka zobrazowana na poszczególnych ikonach ikonostasu babickiej świątyni powtarzają w nieco zmodyfikowanej konfiguracji wzorce kompozycyjne i ikonograficzne ścian ikonostasowych prawdopodobnie ostatecznie ustalone nie później niż pod koniec XVIII w. (ryc. 5).

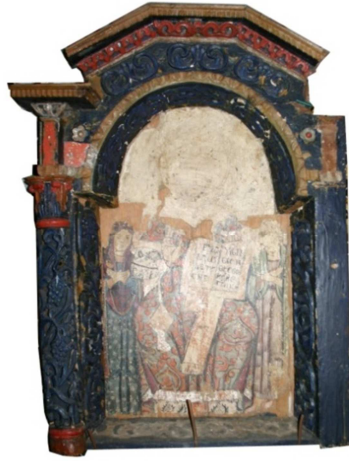
Fot. 6. Ikona Deesis (numer ewidencyjny MZŁ-SZR-889)

1. Ikona Deesis (numer ewidencyjny MZŁ-SZR-889) o wymiarach 110x64 cm, wykonana w technice temperowej na podłożu drewnianym i posiadająca pełne, rozbudowane obramowanie opracowane snycersko. Obraz bardzo zniszczony, szczególnie w górnej partii, gdzie występują znaczne ubytki warstwy malarskiej (około 50% przedstawienia). Prawdopodobnie warstwa malarska jest oryginalna, wymaga jednak bardziej precyzyjnych analiz w celu ustalenia ewentualnych przemalowań. Obramowanie w większości zachowane, jednakowoż kompletnie przemalowane. Wstępne oględziny pozwalają przypuszczać, iż lico ikony zostało wtórnie przykryte przyklejonym do niego płótnem, na którym powstało nowe przedstawienie. Wedle informacji archiwalnych dostępnych w Dziale Sztuki Cerkiewnej Muzeum-Zamku w Łańcucie jednym z wtórnych, rozwarstwionych ikon z cerkwi w Babicach jest obraz na płótnie w technice olejnej i ukazujący Spas (rozwarstwienie to wykonane zostało najprawdopodobniej w pracowni konserwatorskiej Muzeum-Zamku w Łańcucie w latach 60. XX w.). Jednocześnie dane te wskazują na drugą ikonę Deesis z babickiej cerkwi (numer ewidencyjny MZŁ-SZR-895) jako tę, z której Spas zostało rozwarstwione. Nie potwierdzają tego jednak analizy przeprowadzone przez autora opracowania i bardziej prawdopodobne jest, że podłoże dla ikony Spas stanowiła właśnie omawiana w tym punkcie ikona Deesis. Obiekt pochodzi najprawdopodobniej z ołtarza bocznego, gdyż jego umiejscowienie w ikonostasie jest dość problematyczne (fot. 6).

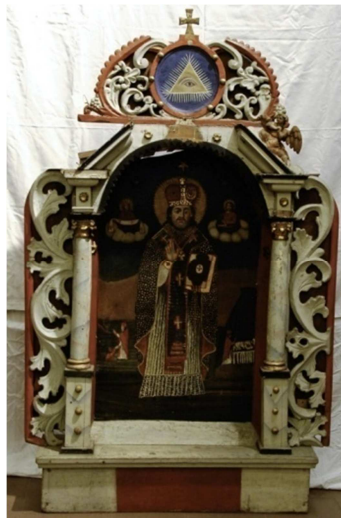
Fot. 7. Ikona św. Mikołaj (numer ewidencyjny MZŁ-SZR-890)

2. Ikona św. Mikołaj (numer ewidencyjny MZŁ-SZR-890) o wymiarach 177x122 cm, wykonana w technice temperowej na podłożu drewnianym i posiadająca pełne, wyjątkowo bogate i rozbudowane (w porównaniu z pozostałymi ikonami) obramienie opracowane snycersko. Dodatkowo zwieńczona jest dodatkowym, snycersko opracowanym elementem ukazującym symbol absolutu. Ikona prawdopodobnie po konserwacji, aczkolwiek wymaga dalszych analiz konserwatorskich. Obramowanie dość „tępo” pomalowane (przemalowane?). Obiekt stanowi najprawdopodobniej główną część ołtarza bocznego, albowiem w swojej stylistyce nie nawiązuje do reszty ikonostasu (fot. 7).

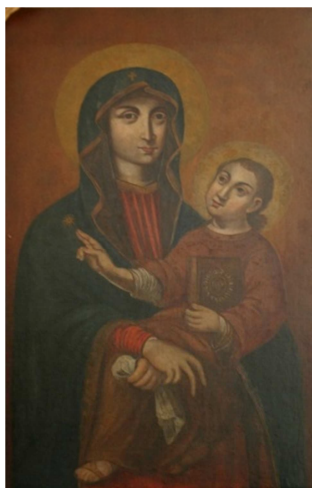
Fot. 8. Ikona Umilenie (numer ewidencyjny MZŁ-SZR-894)

3. Ikona Zaśnięcie Marii (numer ewidencyjny MZŁ-SZR-891) o wymiarach 153 x 94 cm, wykonana w technice olejnej na płótnie. Dostęp do obiektu jest niezwykle utrudniony, dlatego nie udało się do momentu opublikowania tego artykułu przeprowadzić jego wstępnych oględzin konserwatorskich oraz uzyskać jego fotografii.
4. Ikona Umilenie (numer ewidencyjny MZŁ-SZR-894) o wymiarach 128 x 90 cm, wykonana w technice olejnej na podłożu płóciennym, jest przedstawieniem wtórnym, które pokryło ikonę Hodigitria (numer ewidencyjny MZŁ-SZR-893). Obraz został rozwarstwiony najprawdopodobniej w pracowni konserwatorskiej Muzeum-Zamku w Łańcucie w latach 60. XX w., a następnie poddany konserwacji (fot. 8).

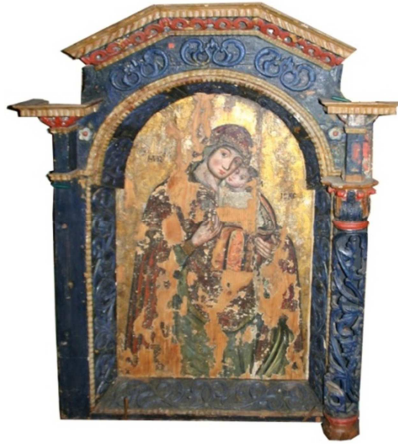
Fot. 9. Ikona Hodigitria (numer ewidencyjny MZŁ-SZR-893)

5. Ikona Hodigitria (numer ewidencyjny MZŁ-SZR-893) o wymiarach 112 x 70 cm, wykonana w technice temperowej na podłożu drewnianym i posiadająca pełne, rozbudowane obramienie opracowane snycersko. Obraz bardzo zniszczony, duże ubytki warstwy malarskiej (około 40%) występują na całej powierzchni przedstawienia. Prawdopodobnie warstwa malarska jest oryginalna, wymaga jednak bardziej precyzyjnych analiz w celu ustalenia ewentualnych przemalowań. Obramowanie w większości zachowane, jednakowoż kompletnie przemalowane. Lico ikony zostało wtórnie przykryte przyklejonym do niego płótnem, na którym powstało w technice olejnej przedstawienie Umilenia (numer ewidencyjny MZŁ-SZR-894). Obecnie ikony są rozwarstwione, co zostało wykonane najprawdopodobniej w pracowni konserwatorskiej Muzeum-Zamku w Łańcucie w latach 60. XX w. Obiekt pochodzi zapewne z ołtarza bocznego, gdyż jego umiejscowienie w ikonostacie jest dość problematyczne (fot. 9).

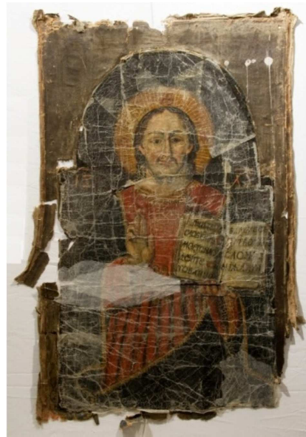
Fot. 10. Ikona Spas (numer ewidencyjny MZŁ-SZR-892)

6. Ikona Spas (numer ewidencyjny MZŁ-SZR-892) o wymiarach 130 x 89 cm, wykonana w technice olejnej na podłożu płóciennym jest przedstawieniem wtórnym, które – bazując na wstępnym rozpoznaniu konserwatorskim – zapewne przykryło ikonę Deesis (numer ewidencyjny MZŁ-SZR-889)¹². Obraz został rozwarstwiony najprawdopodobniej w pracowni konserwatorskiej Muzeum-Zamku w Łańcucie w latach 60. XX w. i następnie poddany wstępnym zabiegom zabezpieczającym. W tym celu warstwa malarska od strony lica została pokryta warstwą wklejonej bibuły japońskiej (znajdującą się tam do dzisiaj). Płócienne podłoże – składające się z kilku połączonych kawałków – jest bardzo osłabione i miejscami porozrywane. Obraz wymaga dalszych analiz oraz kompleksowych prac konserwatorskich (fot. 10).

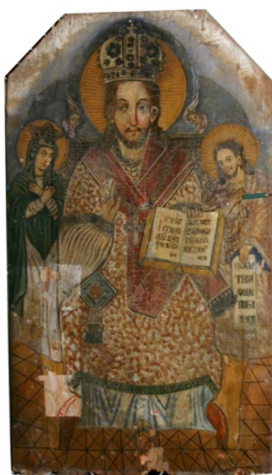
Fot. 11. Ikona Deesis (numer ewidencyjny MZŁ-SZR-895)

7. Ikona Deesis (numer ewidencyjny MZŁ-SZR-895) o wymiarach 146 x 92 cm, wykonana w technice temperowej na podłożu drewnianym, bez obramienia [wstępne rozpoznanie i zachowane ślady na licu obrazu pozwalają przypuszczać, iż posiadał on obramienie o kształcie zbliżonym do tego, jakie zdobi ikony Hodigitria (numer ewidencyjny MZŁ-SZR-893) oraz Deesis (numer ewidencyjny MZŁ-SZR-889)]. Przedstawienie całkowicie przemalowane, w lewej, dolnej części kompozycji widać odkrywki do oryginalnej warstwy malarskiej. Ikona była przesłonięta innym obrazem, który był na niej naklejony. Według ustaleń autora niniejszego opracowania nie do końca pewnym jest, iż ową naklejoną ikoną było Spas (numer ewidencyjny MZŁ-SZR-892), a na który to obraz wskazują materiały archiwalne Działu Sztuki Cerkiewnej Muzeum-Zamku w Łańcucie¹³. Co prawda wymiary ikony odpowiadają w przybliżeniu obrazowi Spas, ale wstępne oględziny konserwatorskie nie pozwoliły na podjęcie jednoznacznej decyzji. Ikona jest prawdopodobnie centralną częścią oryginalnej grupy Deesis z ikonostasu babickiej cerkwi (fot. 11).

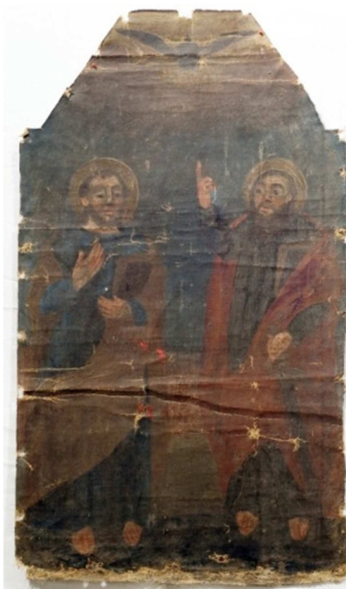
Fot. 12. Ikona Dwaj Apostołowie (św. Piotr i św. Paweł),
(numer ewidencyjny MZŁ-SZR-896)

8. Ikona Dwaj Apostołowie (św. Piotr i św. Paweł), (numer ewidencyjny MZŁ-SZR-896) o wymiarach 65 x 41 cm, wykonana w technice olejnej na podłożu płóciennym, bez obramienia. Przedstawienie malowane bardzo prymitywnie, płótno mocno pocięte, warstwa malarska bardzo pociemniała. Obraz ewidentnie wtórny, zapewne zasłaniał którąś z oryginalnych ikon (jest to jednak trudne do ustalenia, którą konkretnie). Wymaga kompleksowych prac konserwatorskich (fot. 12).

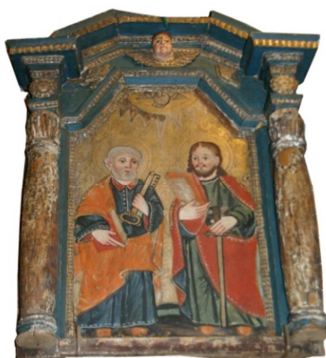
Fot. 13. Ikona Dwaj Apostołowie (św. Piotr i św. Paweł),
(numer ewidencyjny MZŁ-SZR-897)

9. Ikona Dwaj Apostołowie (św. Piotr i św. Paweł), (numer ewidencyjny MZŁ-SZR-897) o wymiarach 98 x 65 cm, wykonana w technice temperowej na podłożu drewnianym i posiadająca trzyczęściowe, rozbudowane obramienie opracowane snycersko. Obraz całkowicie zachowany, wymaga rozpoznania konserwatorskiego w celu ustalenia zakresu ewentualnych przemalowań. Górną część przedstawienia wypełnia grawerowane i pozłacane tło. Na flankujących ikonę kolumnach (prawa i lewa część obramienia) zauważalne duże ubytki w warstwie malarskiej. W zwieńczeniu obramienia główka aniołka (putto), (fot. 13).

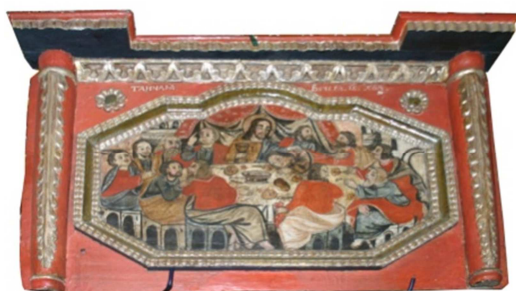
Fot. 14. Ikona Ostatnia Wieczerza (numer ewidencyjny MZŁ-SZR-898)

10. Ikona Ostatnia Wieczerza (numer ewidencyjny MZŁ-SZR-898) o wymiarach 61 x 97 cm, wykonana w technice temperowej na podłożu drewnianym i posiadająca trzyczęściowe, rozbudowane obramienie opracowane snycersko (flankujące przedstawienie od góry i po bokach). Stan zachowania obiektu dobry, najprawdopodobniej pod koniec lat 90. był poddany zabiegom zabezpieczającym wykonanym w pracowni konserwacji Muzeum-Zamku w Łańcucie. Warstwa malarska przedstawienia figuralnego, tła i elementów obramienia kompletna, dla potwierdzenia jej oryginalności jak i braku występowania ewentualnych przemalowań konieczne są dalsze analizy konserwatorskie. Ikona posiada fragmenty pokryte srebrzeniami (fot. 14).

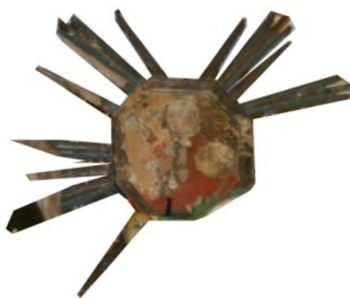
Fot. 15. Ikona-medalion Emmanuel (numer ewidencyjny MZŁ-SZR-899)

11. Ikona-medalion Emmanuel (numer ewidencyjny MZŁ-SZR-899) wykonana w technice temperowej na podłożu drewnianym i posiadająca obramienie w formie promieniście rozchodzącej się glorii. Przedstawienie mało czytelne, wyraźne ubytki w warstwie malarskiej na lewej połowie. Brak promieni glorii w prawej i dolnej części obramienia (fot. 15).

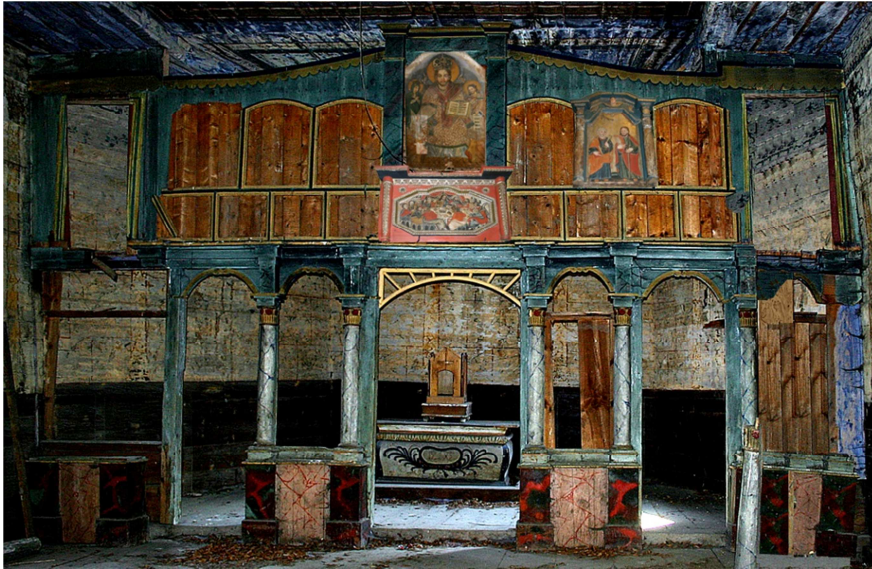
Ryc. 6. Rekonstrukcja prawdopodobnego pierwotnego rozmieszczenia zachowanych ikon w ramie ikonostasu (schemat)

Wstępne rozeznanie konserwatorskie pozwala założyć, iż przynajmniej trzy z zachowanych w Dziale Sztuki Cerkiewnej Muzeum-Zamku w Łańcucie ikon to elementy oryginalnego ikonostasu z babickiej cerkwi¹⁴. Ikonami tymi są: Ikona Deesis (numer ewidencyjny MZŁ-SZR-895) – stanowiąca centralny obraz rzędu Deesis, Ikona Dwaj Apostołowie (św. Piotr i św. Paweł) – przedstawiająca dwóch spośród dwunastu apostołów rzędu Deesis, oraz Ikona Ostatnia Wieczera (numer ewidencyjny MZŁ-SZR-898) – znajdująca się ponad carskimi wrotami. Ich prawdopodobne pierwotne rozmieszczenie zobrazowane jest na rycinie 6.
